Olycksutredning

Brand Polarbröds bageri, Älvsbyn

23 augusti 2020

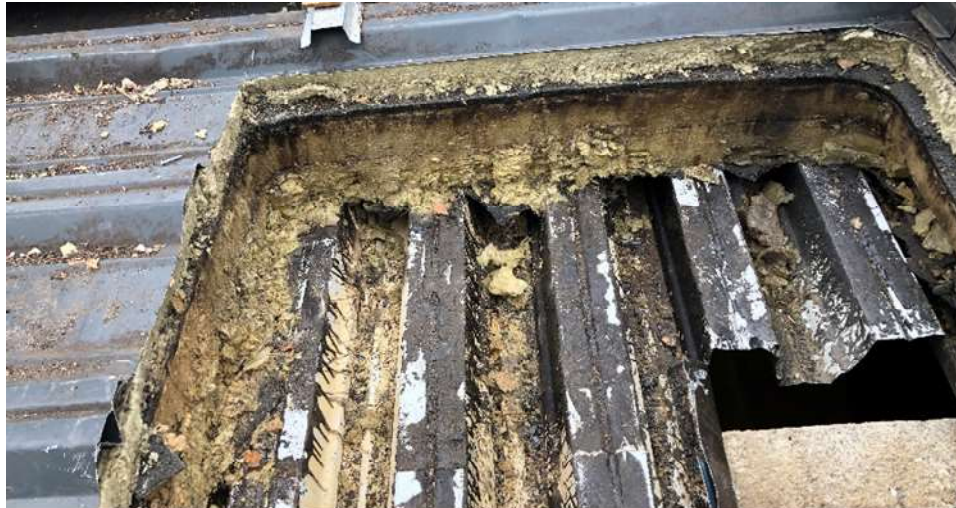
Bild 2: Visar taket i produktionslokalen som är den äldsta delen. Taket har byggts på vid två tillfällen på grund av läckage. Källa: Polarbröd

Taket i produktionslokalen bestod huvudsakligen av en obrännbar konstruktion av plåt och mineralullsisolering men insprängt i isoleringen fanns det också brännbara lager av takpapp som kan ha inverkat på brandförloppet.

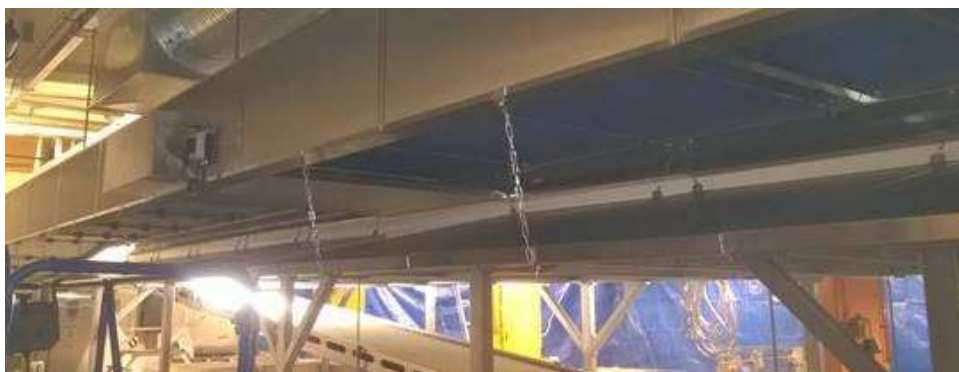
Bild 7: Svalbanan med inspektionssluckorna nedpendlade i kedjorna på ena sidan. Luckorna ligger på en klack och måste lyftas och dras åt sidan för att kunna fällas ned. Källa Polarbröd

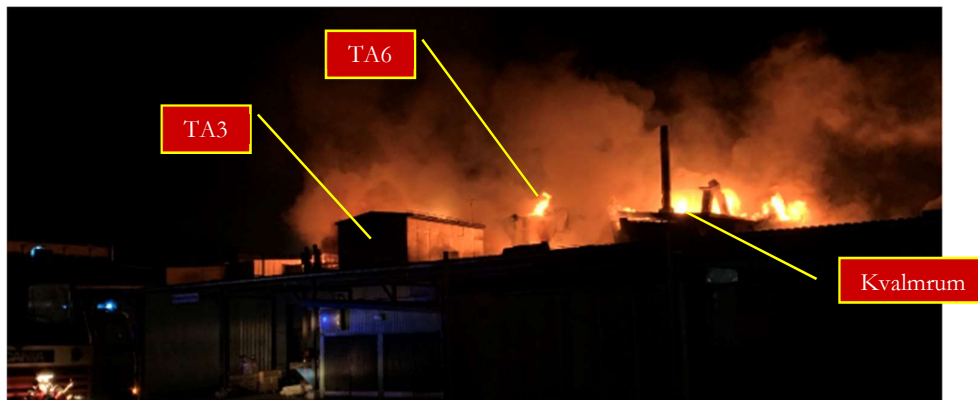
Under brandens tidiga förlopp har brandspridningen i ventilationssystemet varit både snabb och omfattande. Det var i ventilationssystemen som driftlarmen och automatlarmsdetektorerna löste ut först. Förutom i produktionslokalen var det till ventilationsutrymmena på taket som branden först spred sig.

Bild 10: Kl 23:30 Visar brandspridning till ventilationsutrymmen på taket. Källa: Räddningstjänsten

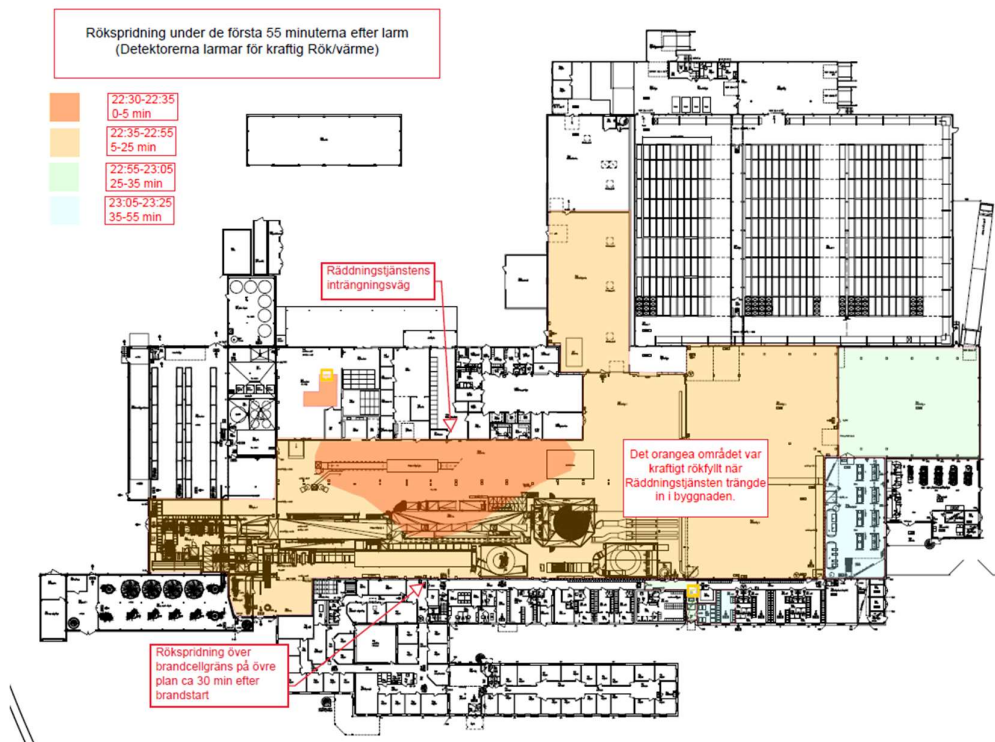
Bild 11: Rökspredningen på plan 1 under inledningen av branden.

Röken hade också spridit sig till några mindre utrymmen på plan 2 i samma brandcell samt till ventilationsutrymmena på taket på produktionslokalen.

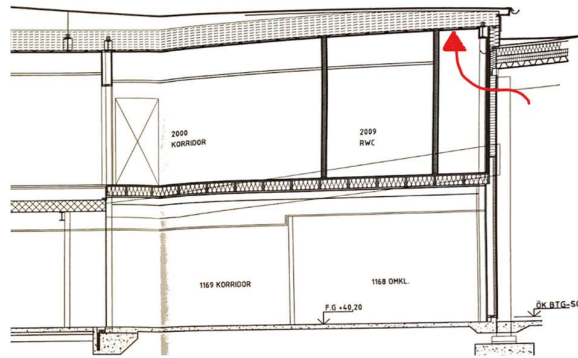
Den första brandcellsgräns som röken passerade var den EI 30-gräns som gick på övre plan mellan produktionshallen och kontorsdelen, se pil i bild 11. Enligt datalogen för automatlarmet så inträffade det cirka en halvtimme efter att larmet hade aktiverats.

Bild 12: Detaljbild brandcellsgräns där rök- och brandspridning inträffade först. Källa: bygglovsritning

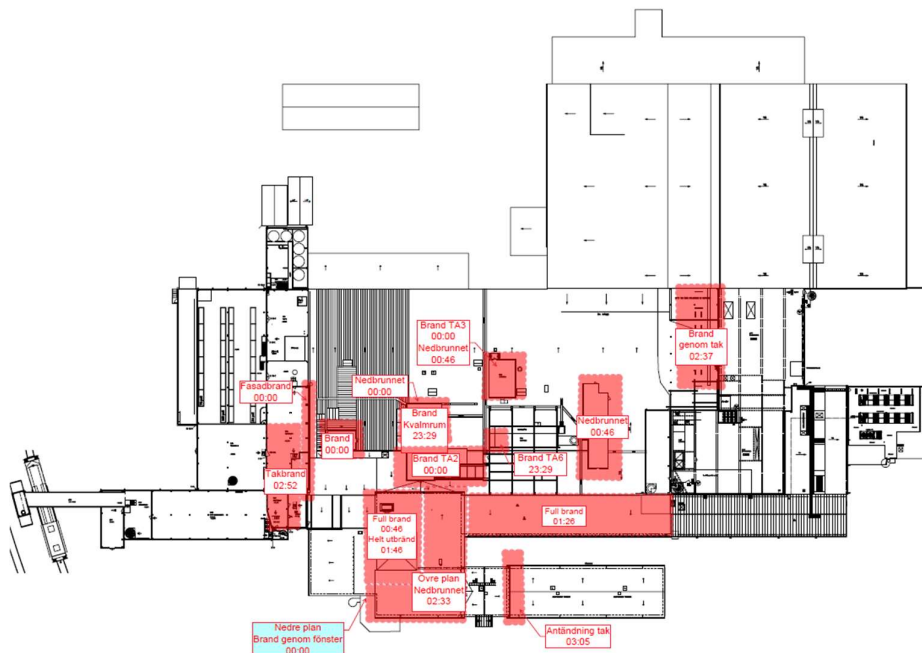
Inte oväntat var det sedan de konstruktioner som var placerade på taket som först involveras i branden. Brandspridningen har initialt skett från startområdet och i riktning nedåt åt höger på ritningarna vilket sammanfaller med vindriktningen den aktuella dagen.

Bild 13: Översikt bild brandförlopp på taket. Se även bilaga 3

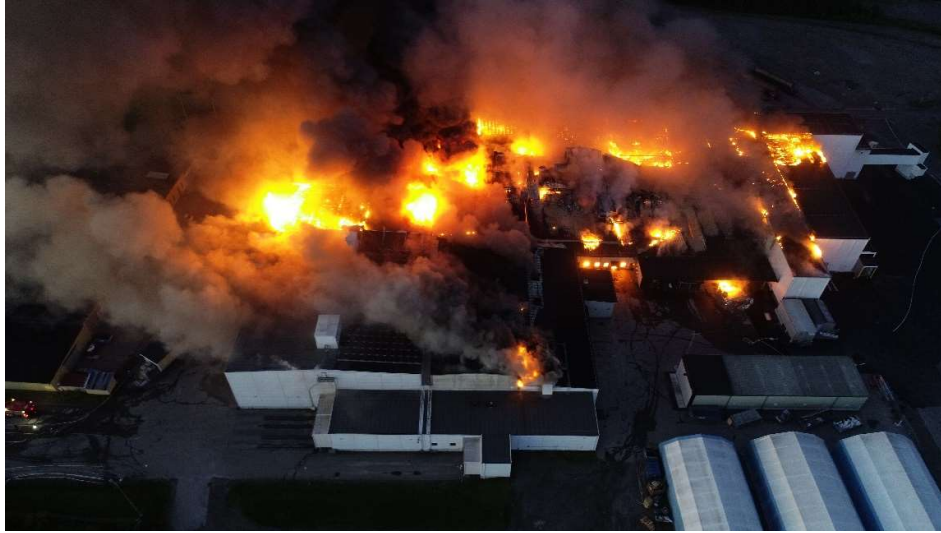
Bild 14: Kl 04:04 brand i hela byggnadskomplexet. Den kraftigaste röken kommer från cellplastisoleringen i paketeringen som tidigare varit ett frysrum. Källa: Räddningstjänsten

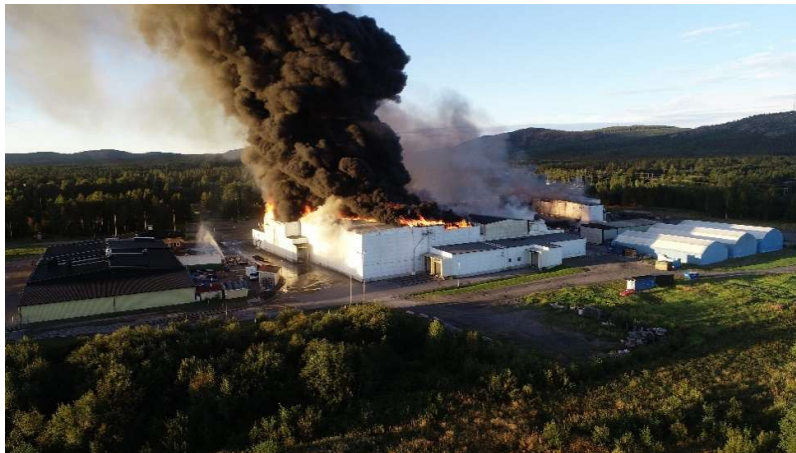
Under den perioden inträffade den största brandspridningen i de delar som innehöll mest brännbart material, paketering, emballagelager och frysrum. Under fyra timmar brann det mycket kraftigt i hela byggnadskomplexet.

Bild 15: Kl 05:35 Emballagelager och fryslager 2 brinner kraftigast. Källa: Räddningstjänsten

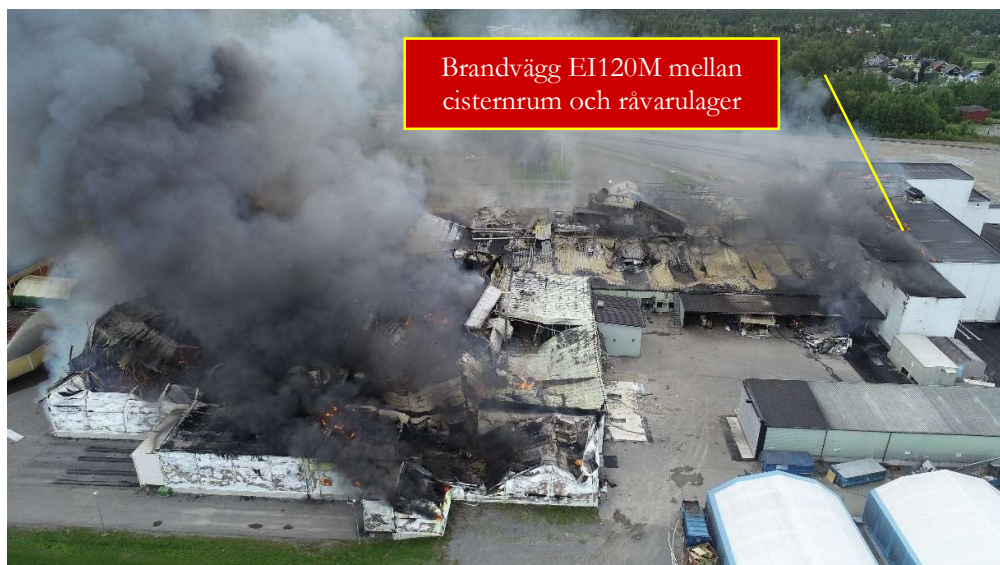
Bild 16: Kl 07:38 Bilden visar brandplatsen strax efter att arbetet återupptagits på morgonen. Källa: Räddningstjänsten

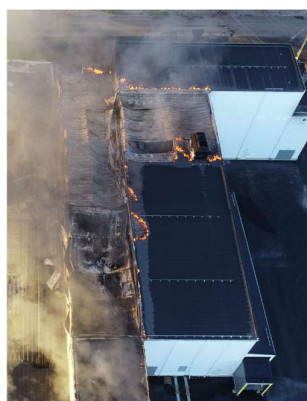
Omkring kl 12:30 sker brandspridning över brandväggen mellan det nybyggda råvarulagret och utrymmet med cisterner för hantering av blöta råvaror, socker med mera. Brandväggen var, upp till sju meter, utförd i betong med brandteknisk klass REI120-M. Över sju meter var väggen utförd som en ”Privolvägg”⁸ i EI120.

Branden spred sig sannolikt in i råvarulagret via takkonstruktionen som var en lättelemtkonstruktion utan brandklass. En bidragande orsak till att branden kunde sprida sig i takkonstruktionen var att en cistern brann i direkt anslutning till brandväggen och skadade taket och bärande konstruktioner. Cisternen var en 40 m³ stor aluminiumcistern som innehöll socker. Cisternen brann så kraftigt att den nästan helt utplånades i branden och kvar fanns bara cisternens fundament. På drönbilderna kan man se att takkonstruktionen ovan cisternen var kraftigt förvriden och branden först spred sig på taket i området precis i området ovanför cisternen.

Bild 17: Spridning över BC-gräns
Källa: Räddningstjänsten

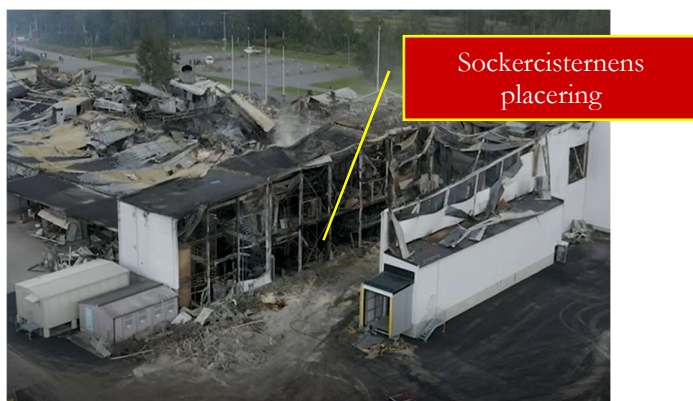
Bild 18: 40 m³ Sockercistern av aluminium har utplånats
Källa: Räddningstjänsten

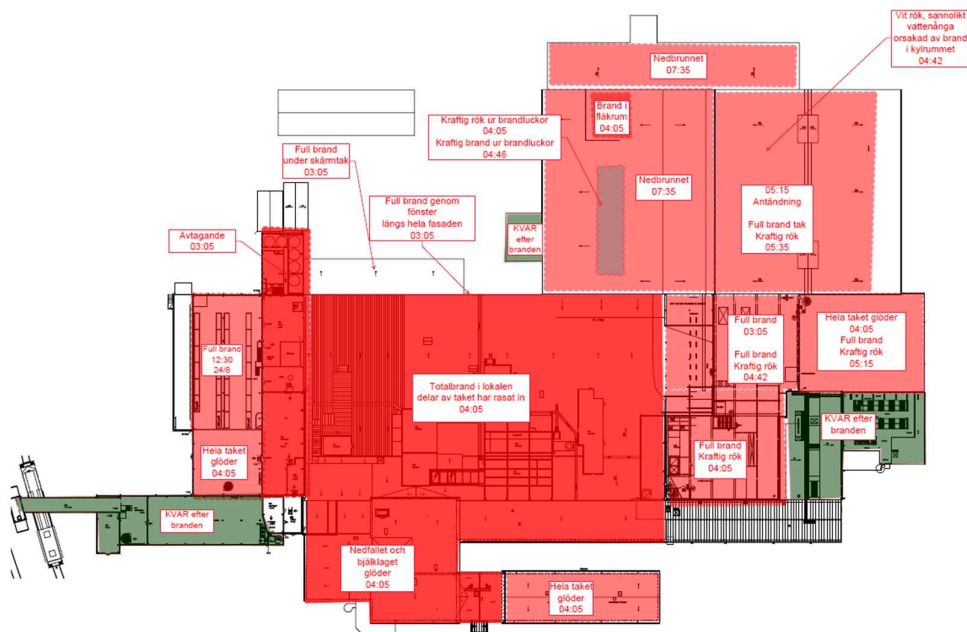
Bild 19: Översikt bild brandförlopp. Visar brandspridning i byggnaden efter kl 03:05. Se även bilaga 4

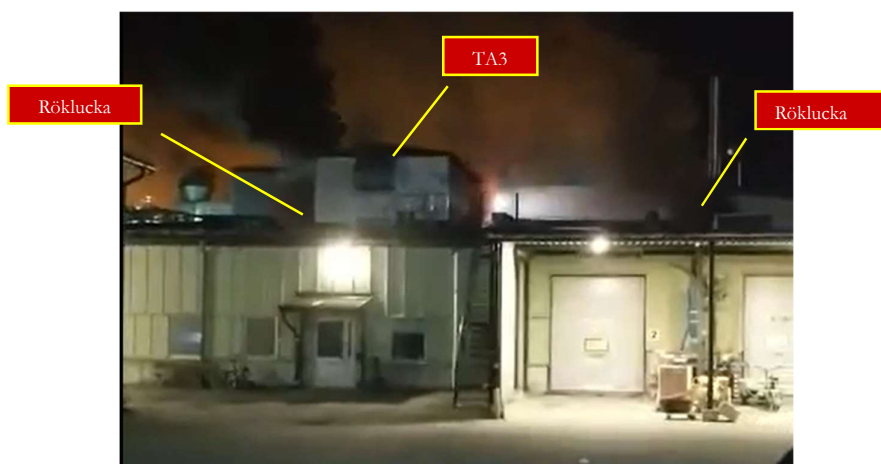
Bild 20: Bilden tagen 22:47 i samband med att räddningstjänsten anländer till platsen. Kraftig rök från rökluckorna i produktionslokalen och lågor ur frånluften på TA3.

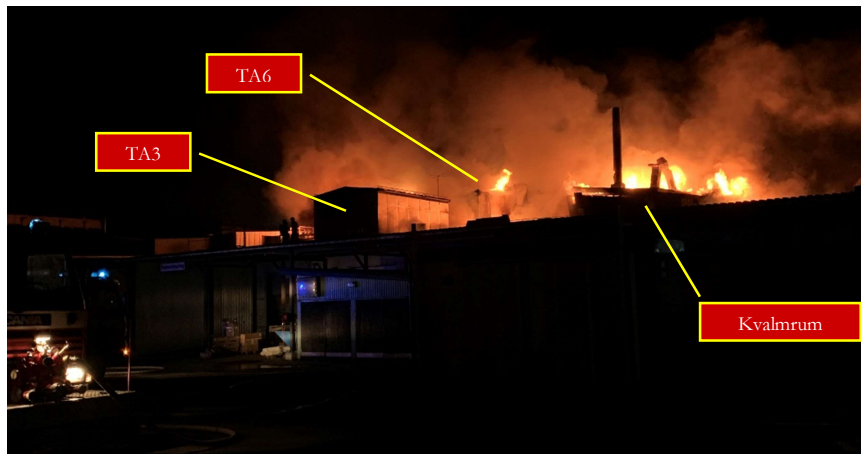
Rökdykarna återvände därefter till taket där branden hade tagit fart i TA6 och kvalmrummet. Det brann för fullt i produktionslokalen under dem och brandmännen upplevde att takplåten under dem blev het.

Bild 21: Kl 23:37 Rökdykarna bekämpar brand på taket efter den invändiga släckinsatsen.

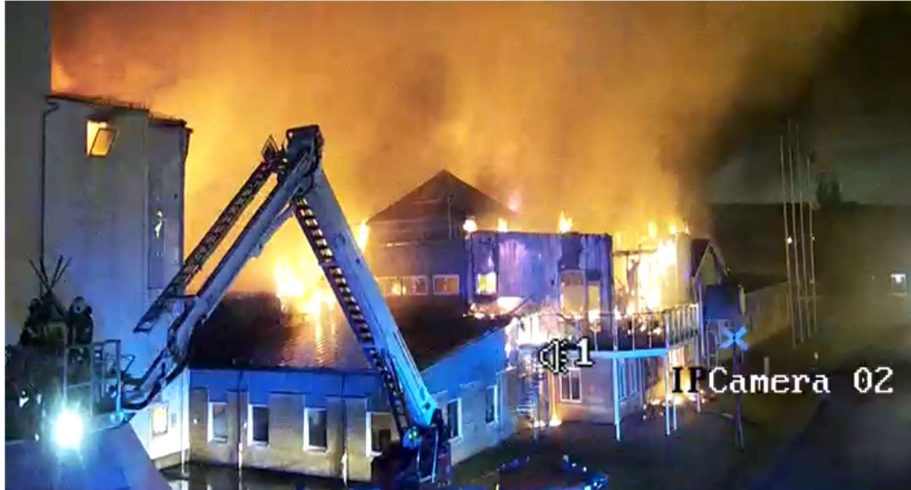
Bild 22: Kl 02:35 Brandens omfattning när insatsen avbryts efter explosionen.

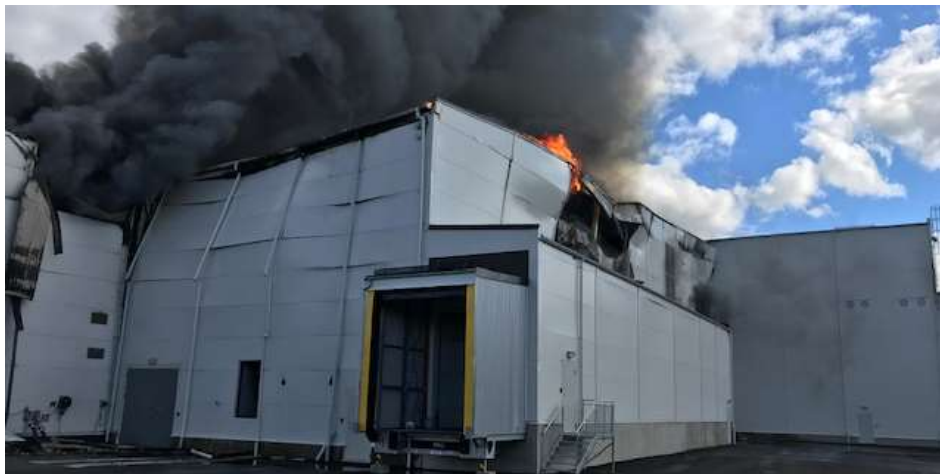
Bild 23: Kl 12:30 24/8 spred sig branden över brandcellsgränsen, E1120-M till det nybyggda råvarulagret.

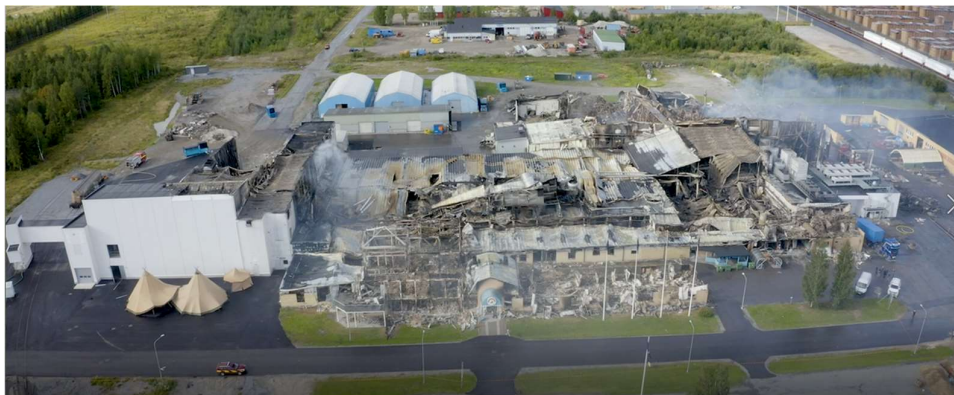
Eftersläckningen var omfattande och tidkrävande. Allt brännbart material hade brunnit upp och kvar var balkar av stål och betong. Flera dagar efter branden rök det fortfarande från delar av anläggningen.

Bild 24: 2020-08-26 Visar anläggningen ett par dagar efter branden. Källa: Räddningstjänsten

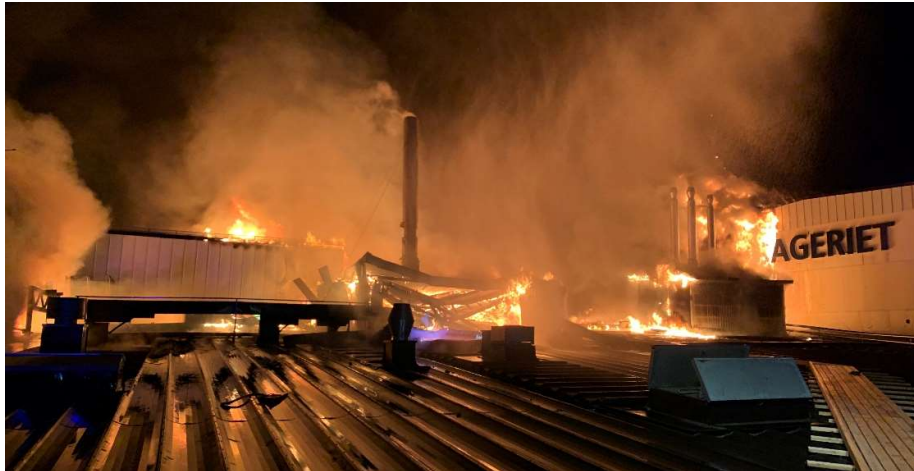
Takkonstruktionen i produktionslokalen var tjock och bestod huvudsakligen av plåt och stenullsisolering som skyddade de brännbara lagren av takpapp. Brandspridning har därför initialt inte skett via takkonstruktionen utan via ventilationssystemet och de brandgaser som spred sig i produktionslokalen från branden i svalbanan. Den takpapp som byggts in i takkonstruktionen bedöms däremot ha bidragit till det långvariga brandförloppet eftersom det kan ha tillfört bränsle då takkonstruktionen kollapsade.

Bild 25: Kl 00:00 takkonstruktionen intakt men branden har spridit sig upp till samtliga ventilationsutrymmen och ventilcentraler som står på taket. Källa: Räddningstjänsten

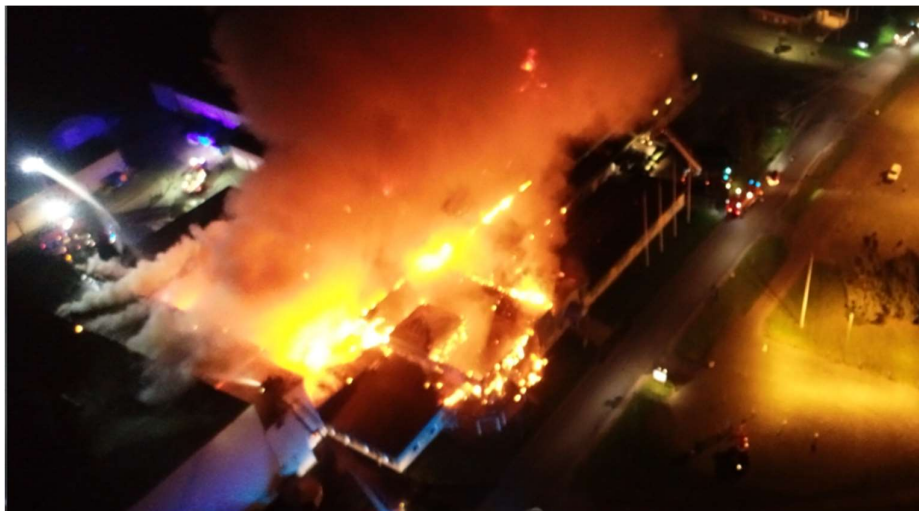
Ingen av de brandcellsgränser som fanns i byggnaden stod emot branden under hela brandförloppet. Då ingen aktiv insats genomfördes för att förstärka gränserna och det inte fanns sprinkler installerad var det bara en tidsfråga innan branden skulle sprida sig till alla delar av byggnaden.

Bild 26: Kl 02:26 Produktionslokal och kontorsdel helt övertänd och lågor upp genom taket på paketeringen. Källa: Räddningstjänsten

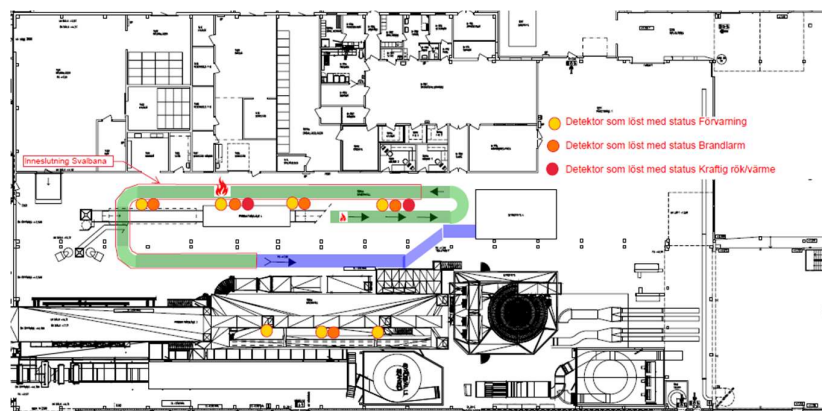
Bild 27: Detektorer som löst 0-5 min efter att brandlarmet aktiverats med larmknappen
