Olycksutredning

Brand Polarbröds bageri, Älvsbyn

23 augusti 2020

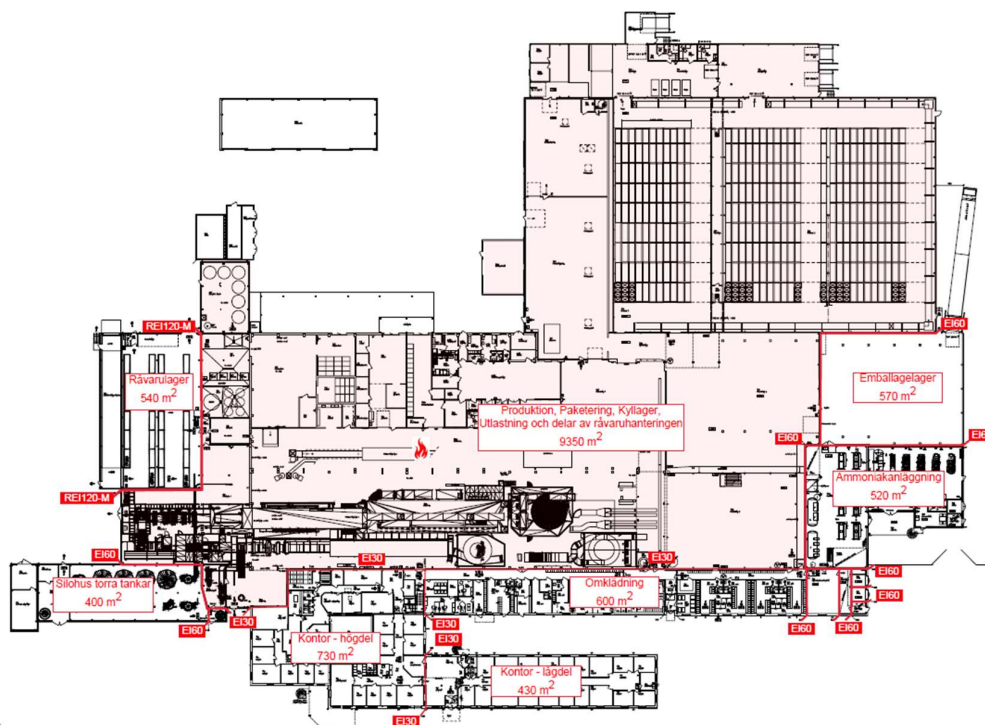
Bild 3: Brandcellsindelning i anläggningen.

Den största brandcellen var 9 350 m² och omfattade de centrala delarna av byggnaden. Där inrymdes produktionen, paketering och fryslager samt delar av emballagehanteringen. Brandcellen har utökats vid fem olika tillfällen. De senaste utbyggnaderna genomfördes 2004 och 2011.

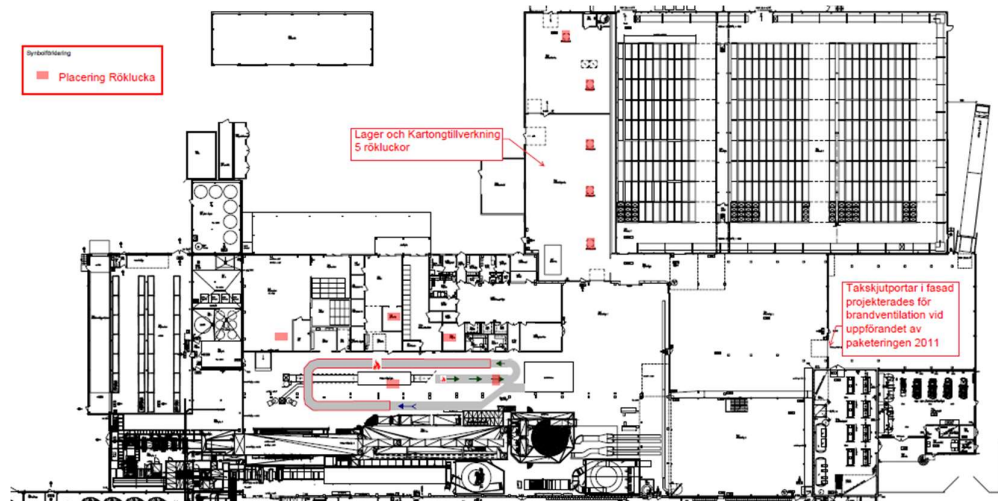
Bild 4: Brandgasventilation

Störst tillgång till brandventilation fanns i den del av byggnaden som ovan benämns kartongtillverkning och lager. I den lokalen fanns fem brandgasventilationsluckor, sannolikt beroende på att brandbelastningen i den delen av byggnaden var hög när den uppfördes.

Enligt den brandskyddsdocumentation som upprättades 2011 i samband med ombyggnationen av paketeringen skulle även brandgasventilation kunna genomföras via taksjutportar i fasad på plan ett och tre. Lösningen byggdes dock bort 2014 när emballagelagret byggdes till.

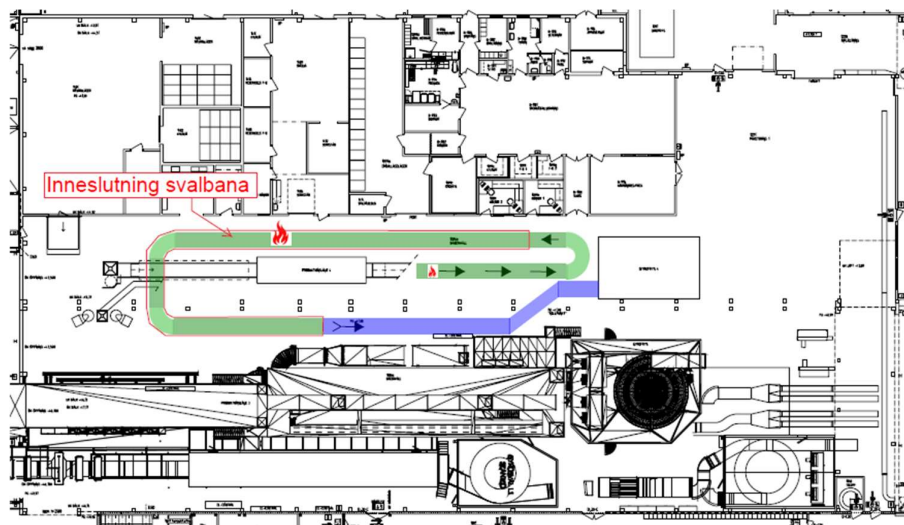
Bild 5: Svalbanans placering i produktionslokalen.

Efter ugnen transporterades brödet horisontellt på ett obrännbart nätband någon meter innan det transporterades upp mot svalbanan i två etapper. Svalbanan löpte sedan i en inneslutning på cirka 2,5 meters höjd i en hästskoform innan brödet åter leddes ner till gyrofrysaren för att snabbt frysas ned. Transportbandet i inneslutningen var uppdelat i fem olika sektioner och två kurvsektioner.

Grön del – uppttransport och svalbana.

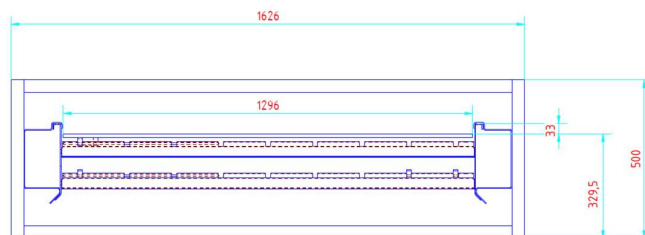
Bild 6: Svalbanan i genomskäring. Källa Polarbröd

Svalbanans inneslutning bestod av en 40 mm tjock sandwichkonstruktion där rostfri plåt inneslöt isoleringen av polyuretanskum (PIR). Inneslutningen som transportbandet löpte i var 420 mm hög och 1 550 mm bred. Längden var 50 meter.

I underkant fanns kvadratmeterstora luckor som kunde lyftas och pendlas ned på ena sidan för åtkomst vid underhåll och städning.

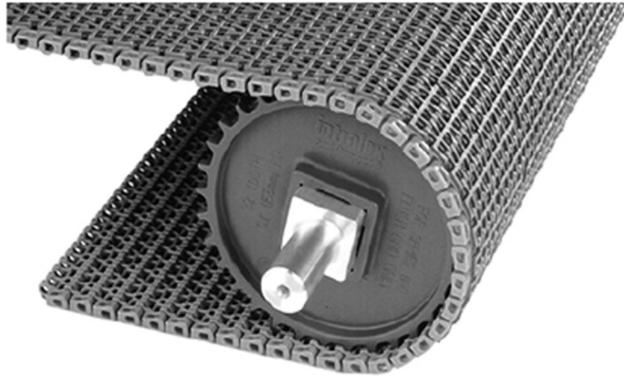
Upptransportens transportband hade extra hög friktion och bestod av polypropylenplast med densiteten $2,4 \text{ kg/m}^3$. Förbränningsvärmen EHC (Effective heat of combustion) är 40 MJ/kg . Vid ett konkalorimetertest⁷ som genomfördes 2008 var den uppmätta medeleffektutvecklingen för de första fem minuterna HRR_{300} (Heat release rate₃₀₀) 725 kW/m^2 . Upptransporten var inte inkluderad i det initiala brandförloppet i svalbanan, men det var på upptransporten som det brann när branden upptäcktes.

Bild 8: Transportband i polyuretanplast som användes på upptransporten. Källa: Produktkatalog Intralox

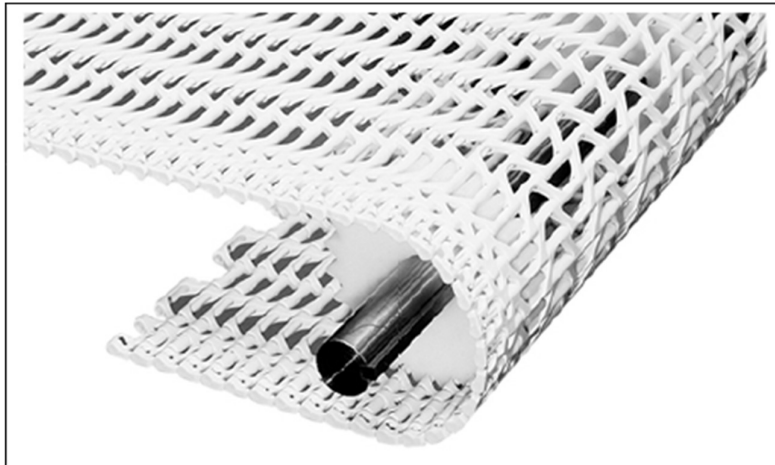
Inne i svalbanan var det horisontella transportband som bestod av en termoplast (Acetalplast) med densiteten $3,56 \text{ kg/m}^2$. Acetalplast smälter och droppar när det brinner. Förbränningsvärmen EHC är $14,6 \text{ MJ/kg}$. Vid ett konkalorimetertest som genomfördes 2009 var den uppmätta medeleffektutvecklingen för de första fem minuterna HRR_{300} (Heatrelease rate₃₀₀) 230 kW/m^2 vilket kan jämföras med effektutvecklingen hos spånskivor. Det transportbandet har utgjort det huvudsakliga bränslet för branden i svalbanan eftersom brödproduktionen inte var i full gång när det började brinna. Överslagsberäkningar visar att det fanns cirka 460 kg Acetalplast i inneslutningen.

Bild 9: Transportband av Acetalplast som användes i svalbanan. Källa: Produktkatalog Intralox.

Strax efter att ventilationsaggregatet stannade larmade driftsystemet för höga temperaturer i svalbanan, vilket indikerar att branden nu accelererade. Inne i svalbanan fanns det cirka 460 kg transportband, som snabbt involverades i branden. Svalbanans cellplastisolering, PIR, skyddades av den omslutande rostfria plåten och har sannolikt inte bidragit till brandförloppet i någon nämnvärd omfattning. Bilder som togs efter branden visar att inneslutningen var mer eller mindre intakt och eftersom PIR-isoleringen inte smälter och droppar behöver inneslutningen deformeras för att blotta isoleringen.
