## Förbättrad fiskvandring i Korsträskbäcken

### Förslag till åtgärd för förbättrad fiskvandring förbi damm i Korsträskbäcken, Älvsbyns kommun.

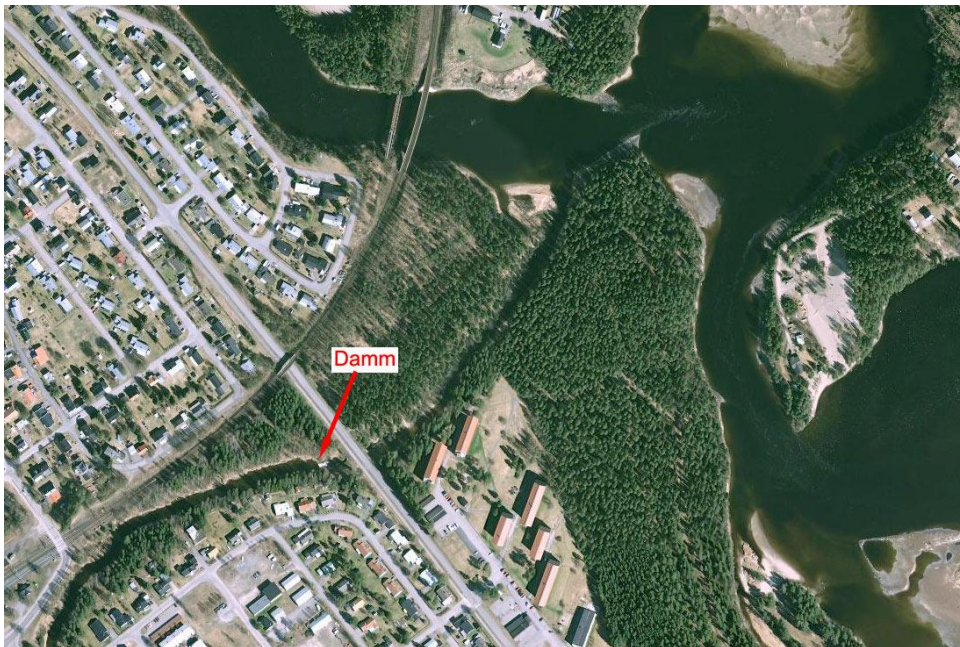
Dammens läge ca 400 m från mynningen i Pite älv.

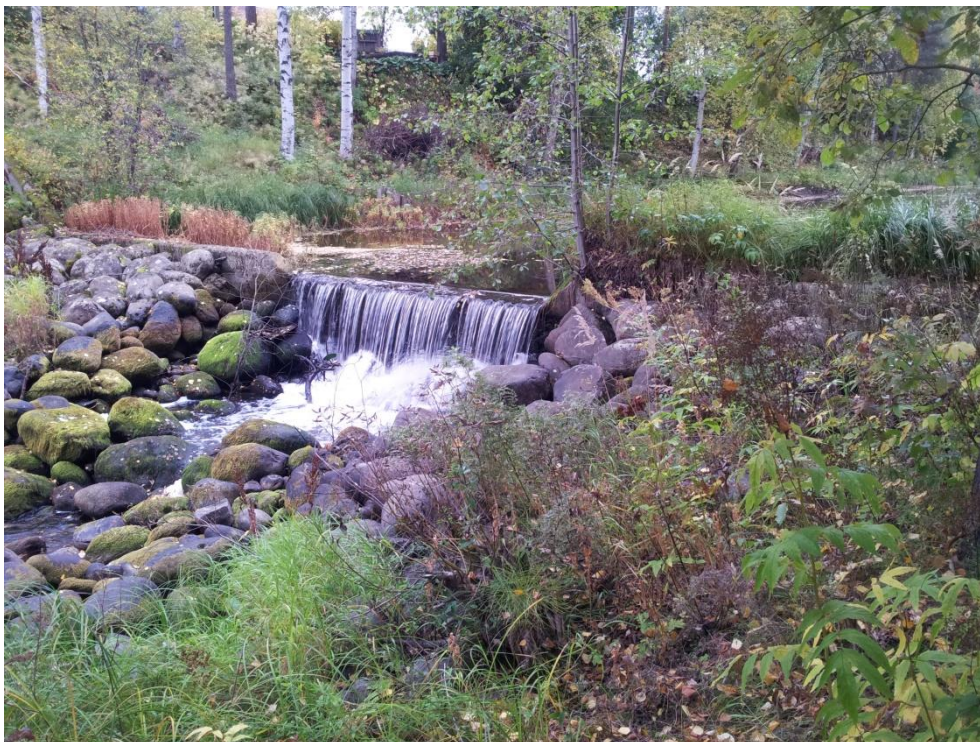
Dammen vid lågt flöde i Pite älv.

Den damm som anlades i Korsträskbäcken, enligt dom A 4/1967 från 15 mars 1968 Övre Norrbygdens vattendomstol, ca 400 m uppströms mynningen till Pite älv utgör vandringshinder vid lägre flöden i älven. Dammen utgör ett vandringshinder under stor del av sommaren och hösten i normalfallet. Vid högre flöden i Piteälven, företrädesvis under våren och försommaren, stiger nivån nedströms dammen så att fiskvandring är möjlig.

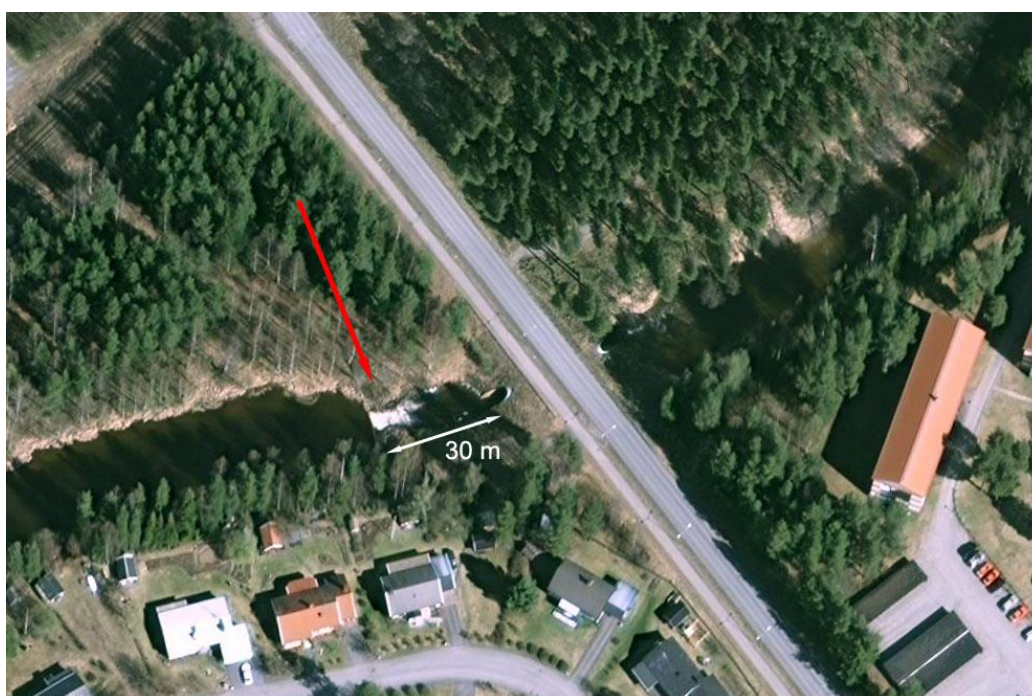
Dammens placering.

Dammen ligger vid koordinaterna 7297465 - 775699 - SWEREF99.

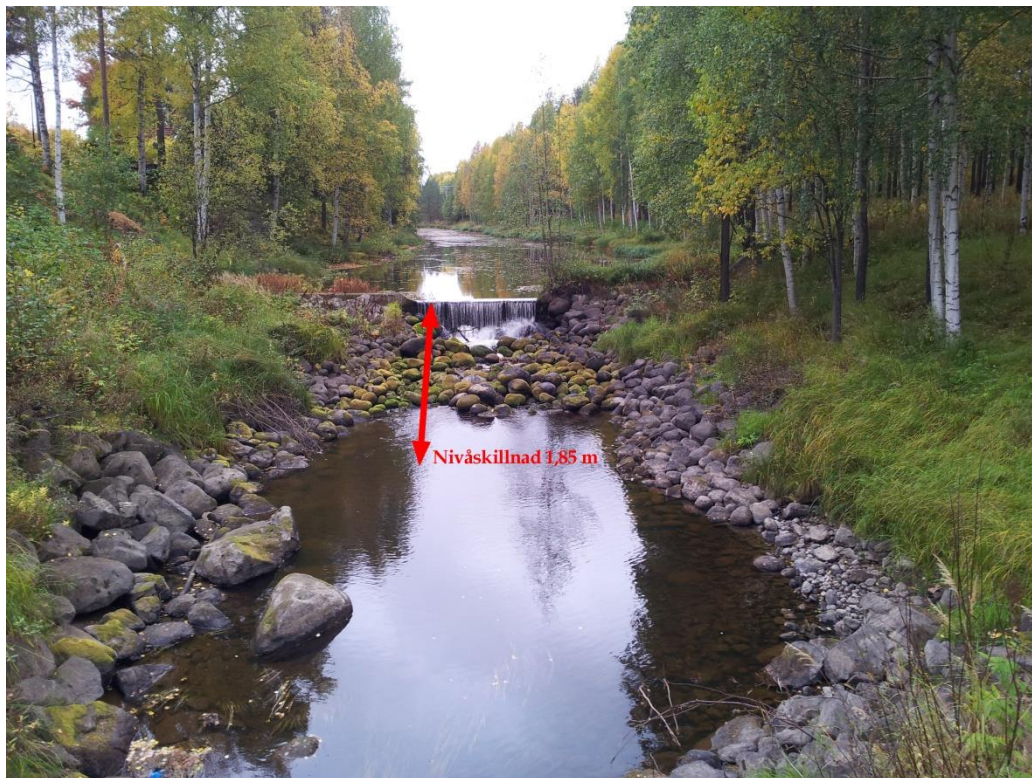
Nivåskillnad vid dammen vid lågt flöde i Pite älv.

Vid lågt vatten finns ingen möjlighet för fisk att passera dammen. Vid höga flöden i Piteälven når vattennivån vid dammen upp till dammens krön. Under perioden med höga flöden är dammen möjlig att passera för fisk.

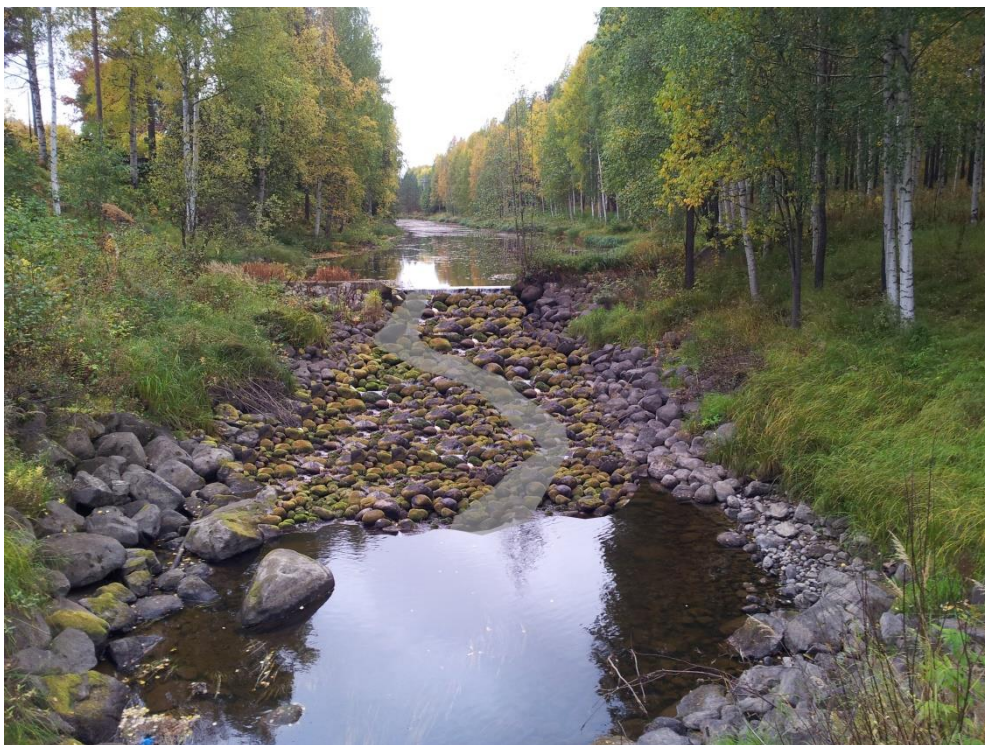
Målbild efter åtgärd. Iordningställd strömfåra som fungerar vid låga flöden.

Nedströms dammen "bygga upp" bäckbotten med sten och block för att fördela fallhöjden vid dammen på en längre sträcka ( ca 25 m) och skapa en "forsliknande" sträcka. Externt material liknade det som finns vid bäckens stränder transporteras till platsen. Det är viktigt att materialet består av blandade stenfraktioner likt de naturliga stenarna vid bäckstränderna. Material som fylls i bäcken ska vara relativt tätt så att inte vattnet silar/strömmar genom stenpälsten. Någon form av anpassning av dammens krön bör utföras så att en koncentrerad mittsektion erhålls som samlar vattnet i en koncentrerad fåra vid lågt vattenflöde.
